# 道波 (Doble) 电力变压器故障诊断策略及案例分析

# 案例1-通过有效的诊断发现损坏的变压器

## 案例 2–通过有效的诊断发现损坏的变压器

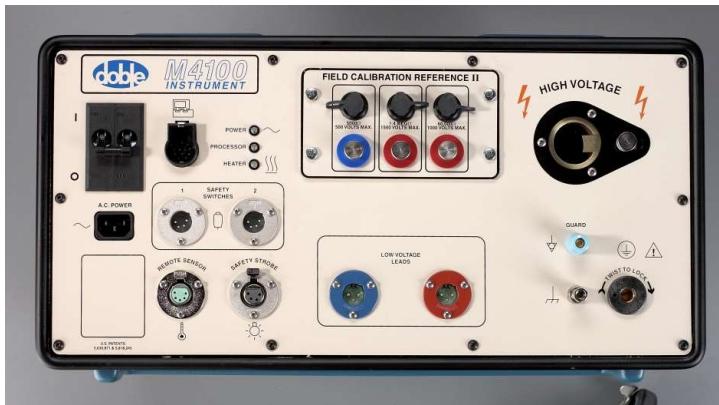
Company: National Grid Transco Date: 19/07/05  
Location: Wymondley Main Substation Time: 14:07  
Equipment: SG1 400/132kV 240MVA Auto HHE 222040 1971  
Special ID: T5886 Circuit Designation: SG1

No.	Serial No. / Test ID	LC ?	Circuit Desc.	kV	mA	Watts	Meas %PF	Corr. Fact.	Corr. %PF	Cap. / Ind.	R T	N T
1	CH//CHT	E	GND-RB	10.000	111.0	4.031	0.36	1.00	0.36	35343 pF	<input type="checkbox"/>	<input type="checkbox"/>
2	CH	E	GAR-R	10.000	41.49	1.483	0.36	1.00	0.36	13208 pF	<input type="checkbox"/>	<input type="checkbox"/>
3	CHT	E	UST-R	10.000			1.00				<input type="checkbox"/>	<input type="checkbox"/>
4		E		0.000			1.00				<input type="checkbox"/>	<input type="checkbox"/>
5		E		0.000			1.00				<input type="checkbox"/>	<input type="checkbox"/>
6		E		0.000			1.00				<input type="checkbox"/>	<input type="checkbox"/>

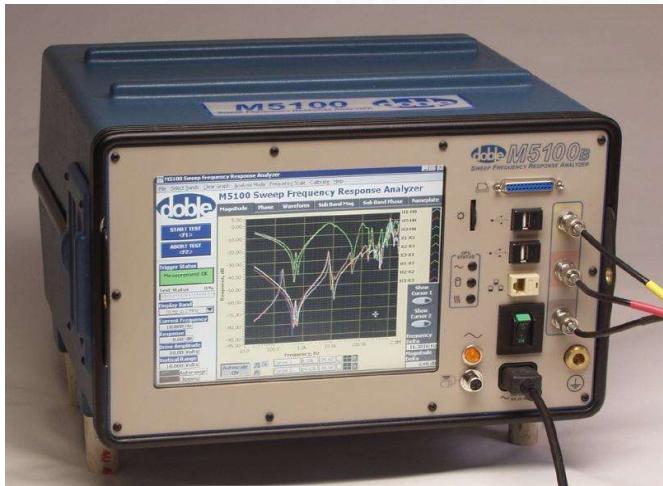
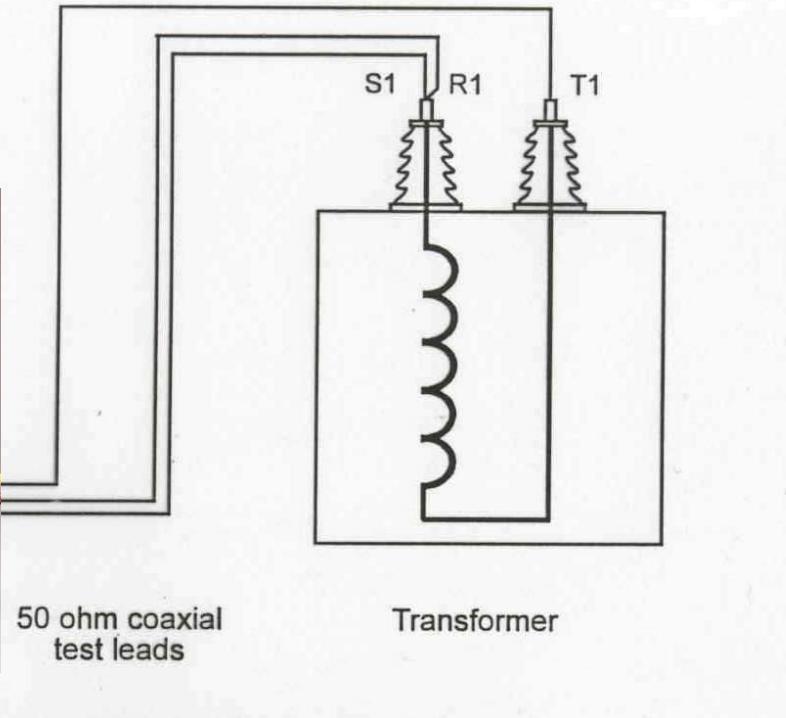
SFRA测试

50 ohm coaxial  
test leads

Transformer

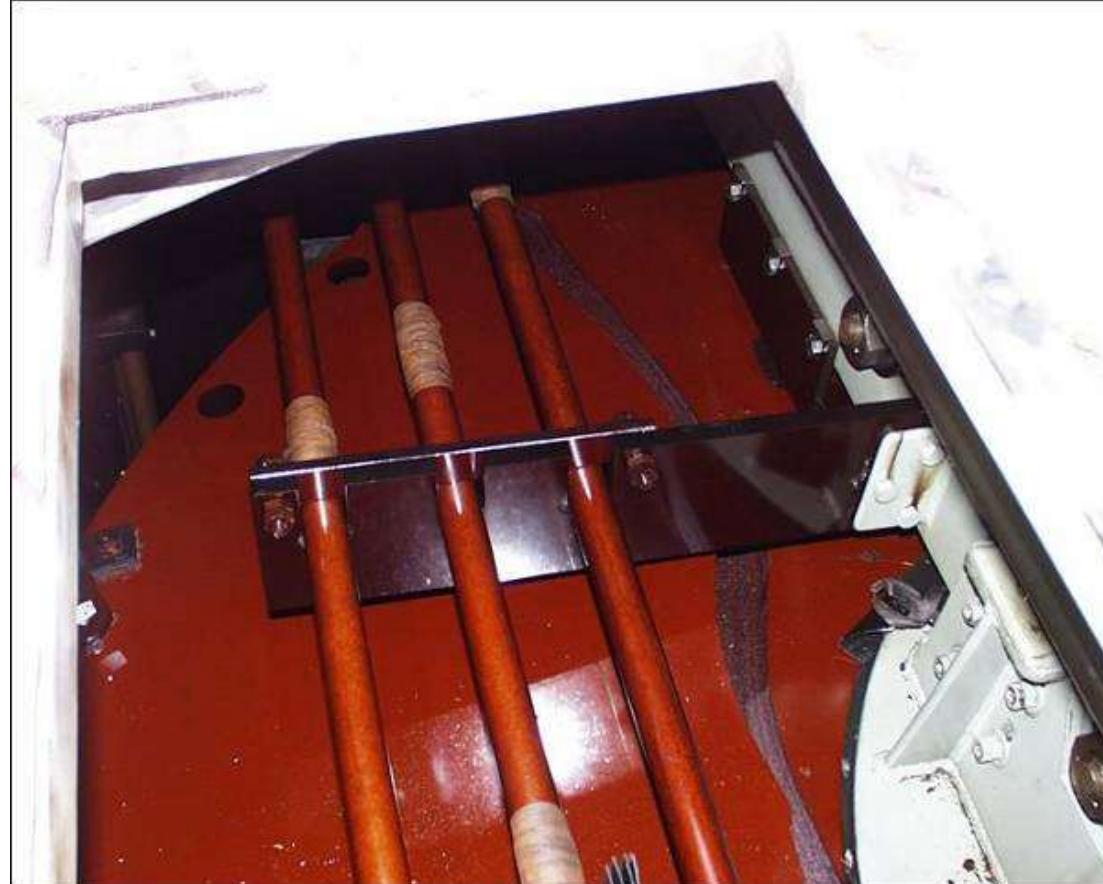
B相内部检查

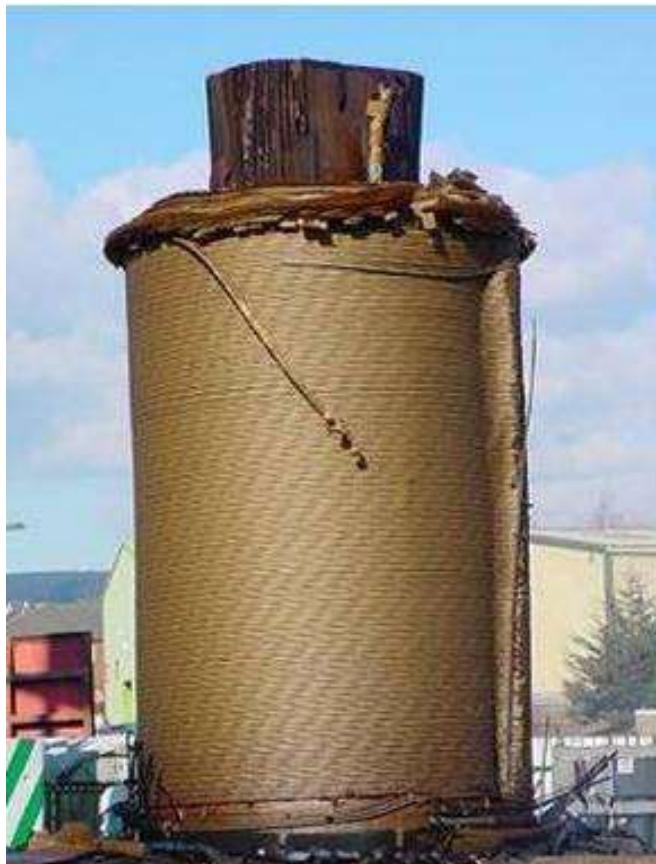
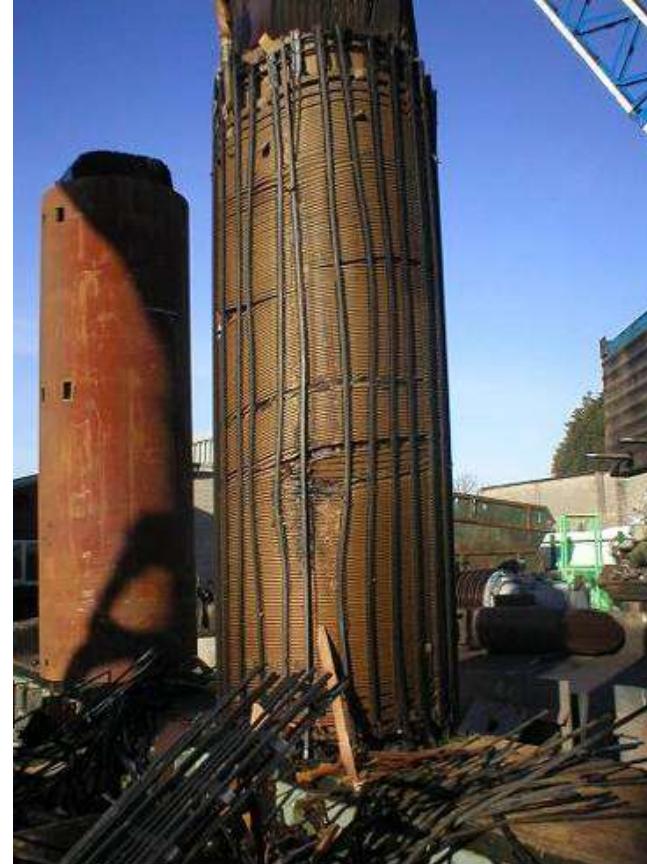
B相绕组损坏

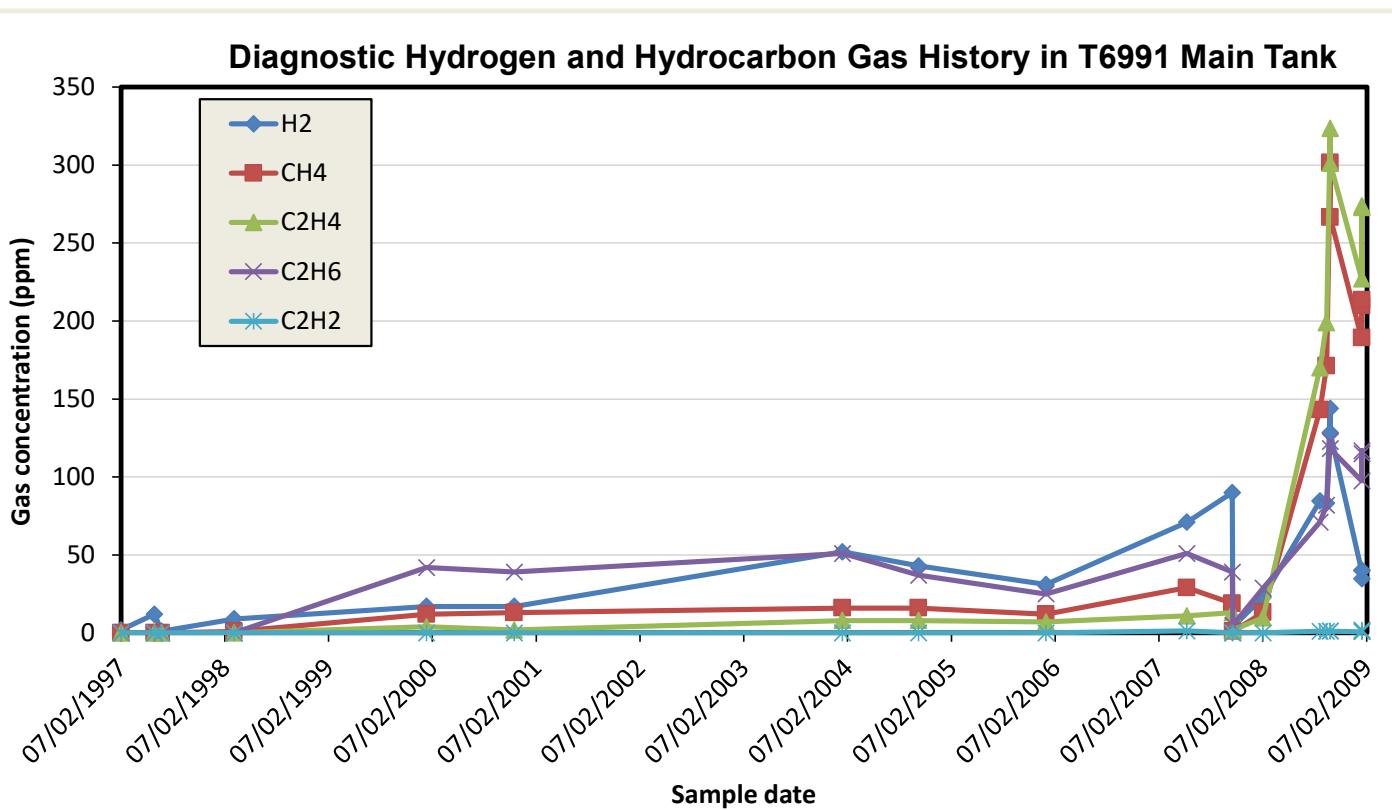
- 2008 年使用 12 年后开始放气。
- 7 月份产气率迅速增加，
- 乙烯从 10 ppm (2 月) 增加到 96 ppm (7 月 16 日)；182ppm (7 月 25 日) 和 228ppm (7 月 31 日)。
- DGA 表明正在发生高温热故障。
- 决定进行电气测试以进行故障调查。

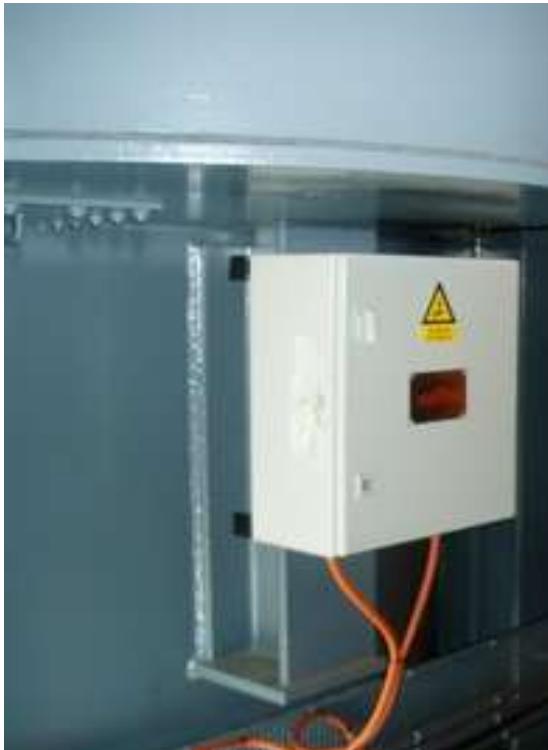
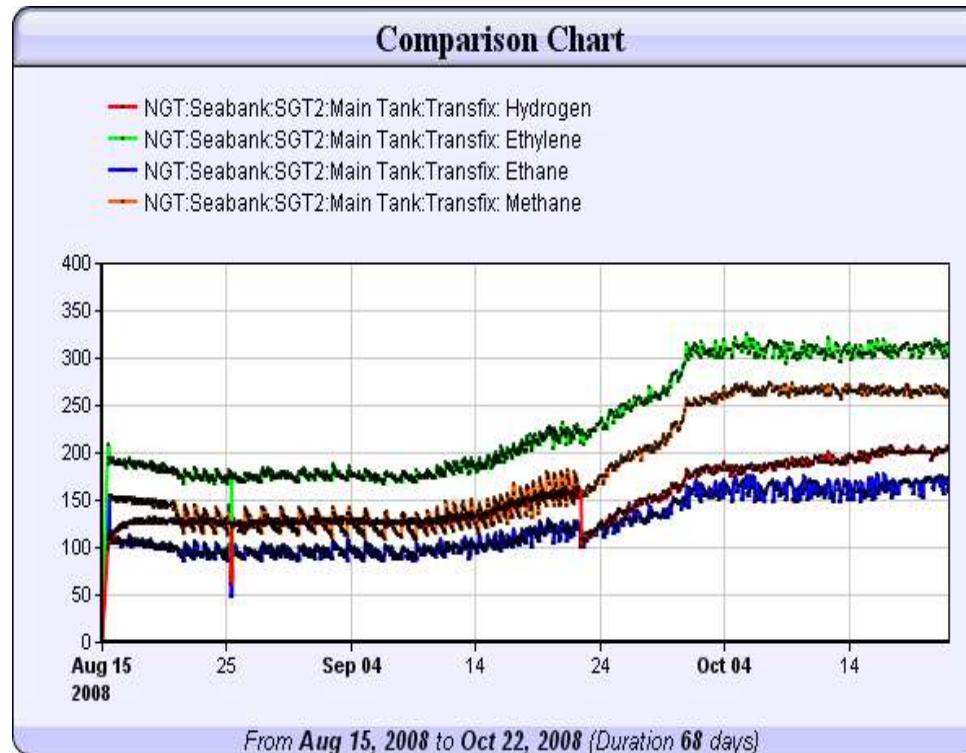
决定安装：

- 框架接地电路中的电阻器，以期“修复”故障。
- 远程访问的在线 DGA 监控，用于监控基于电阻器的“修复”是否成。

- 主油箱继续放气 – 安装的框架接地电阻器没有停止放气。
- 检查表明电阻值正确且连接正确。
- 得出的结论是，可疑的热故障不是由铁芯/框架/主油箱中的循环电流引起的。
- 决定：断开 GIS 并重复进行电气测试以进行故障调查。

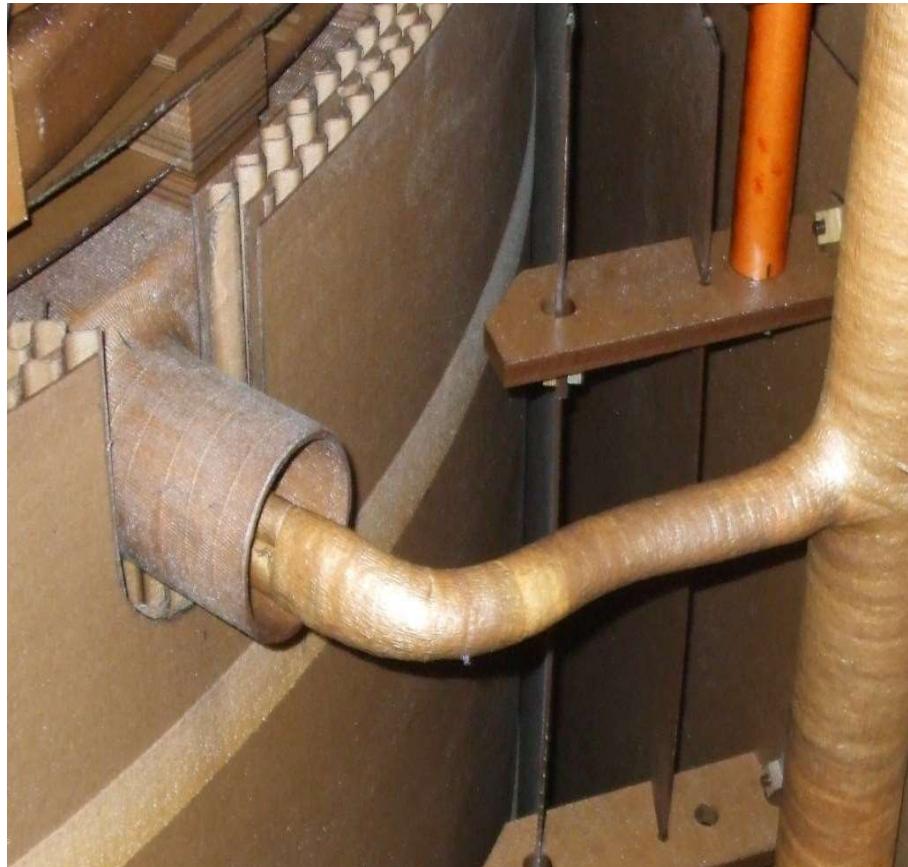
- 内部检查未能找到 C 相公共绕组引线中的任何不良接头。
- 似乎任何不良接头都在绕组组件本身中。
- 绕组组件中的任何不良接头都无法在现场修复，只能在制造商的工厂进行修复。
- 决定进行内部取证检查。

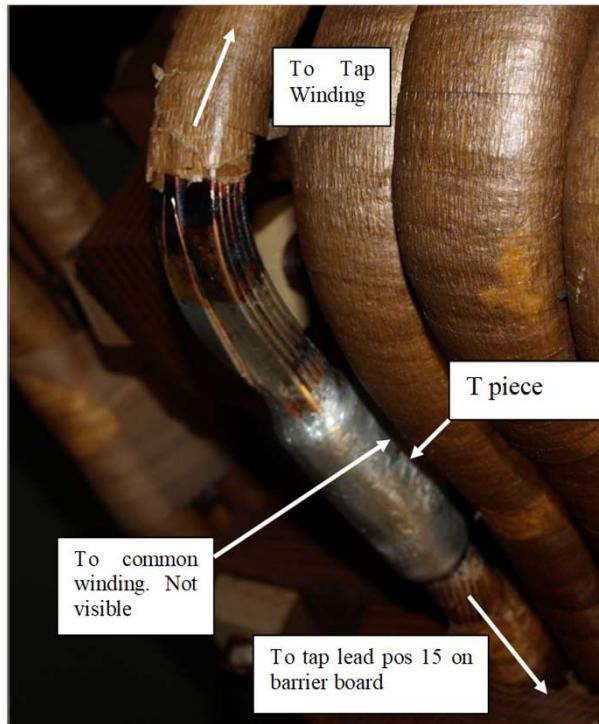
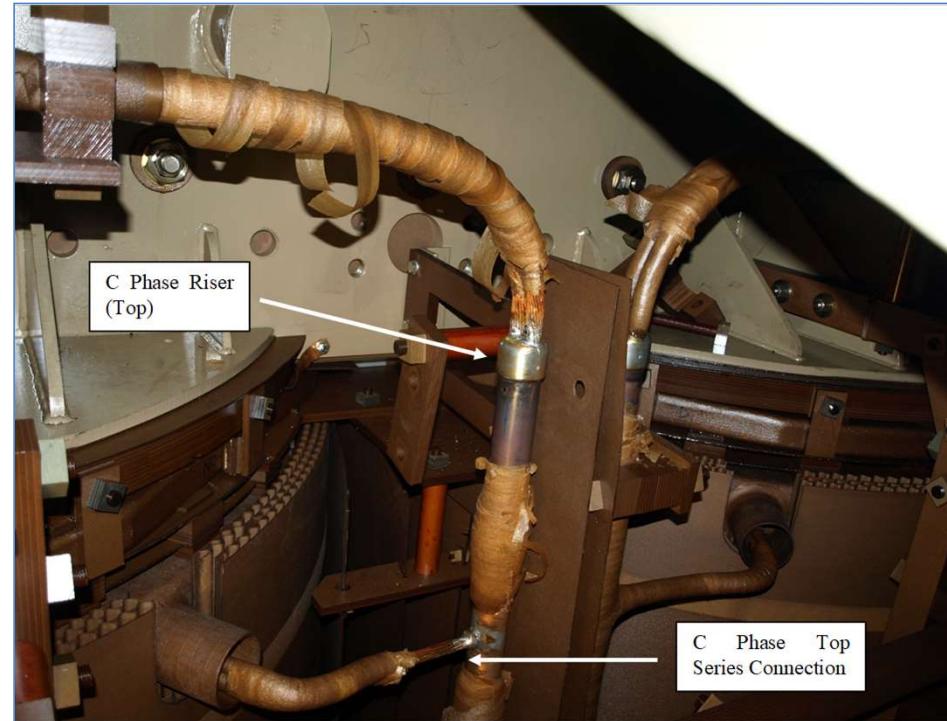
- 检查了绕组组件外部的 LV 端子和抽头绕组顶部之间的所有接头是健康的。
- 热故障必须在绕组组件内，因此如果不拆卸绕组就无法接近。

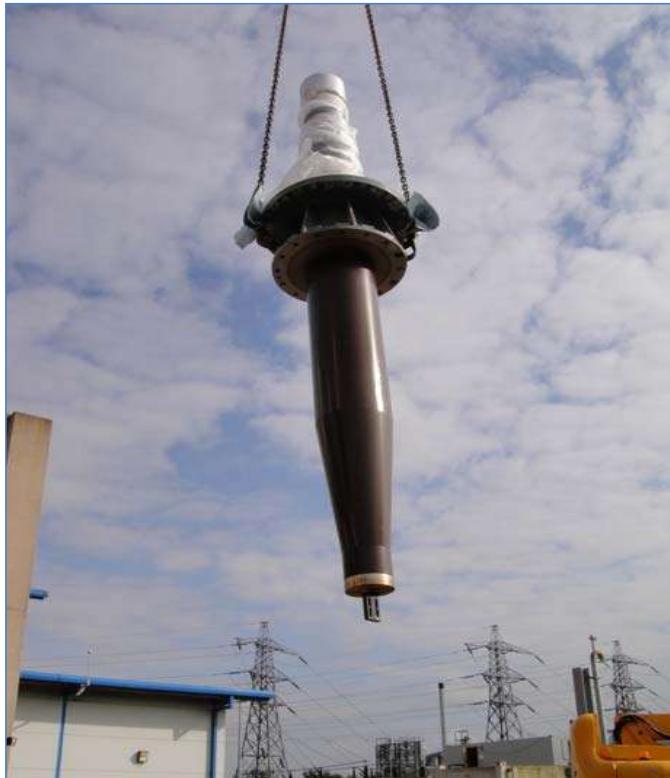
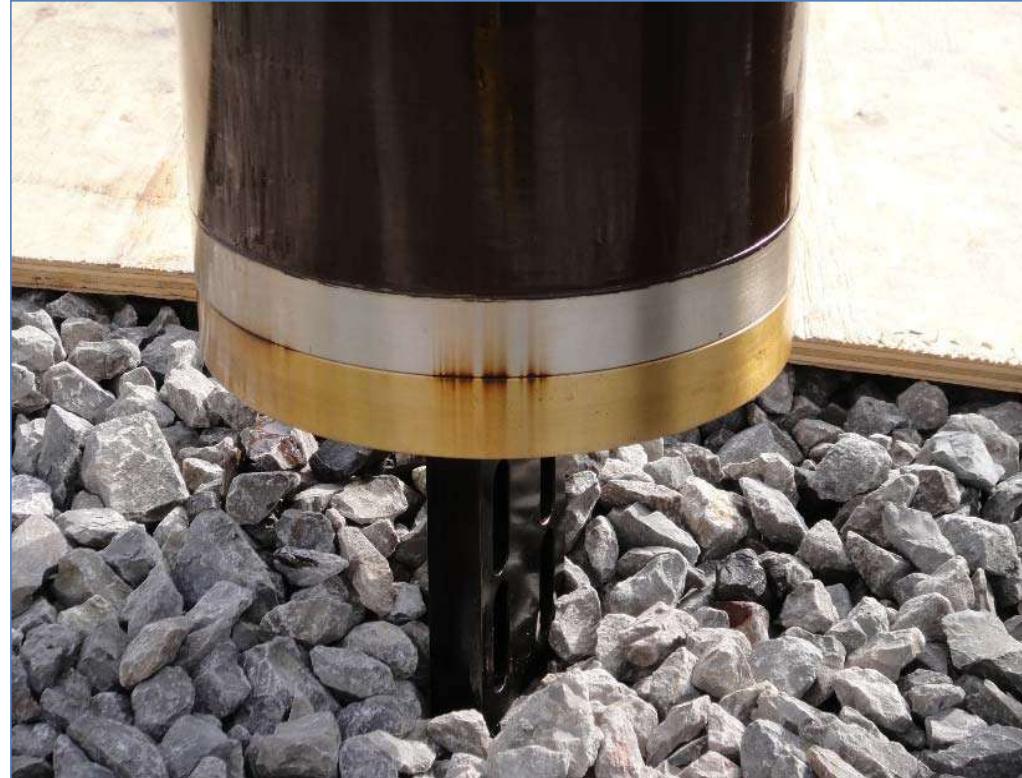
## 解体检查 - 套管

干式GIS套管

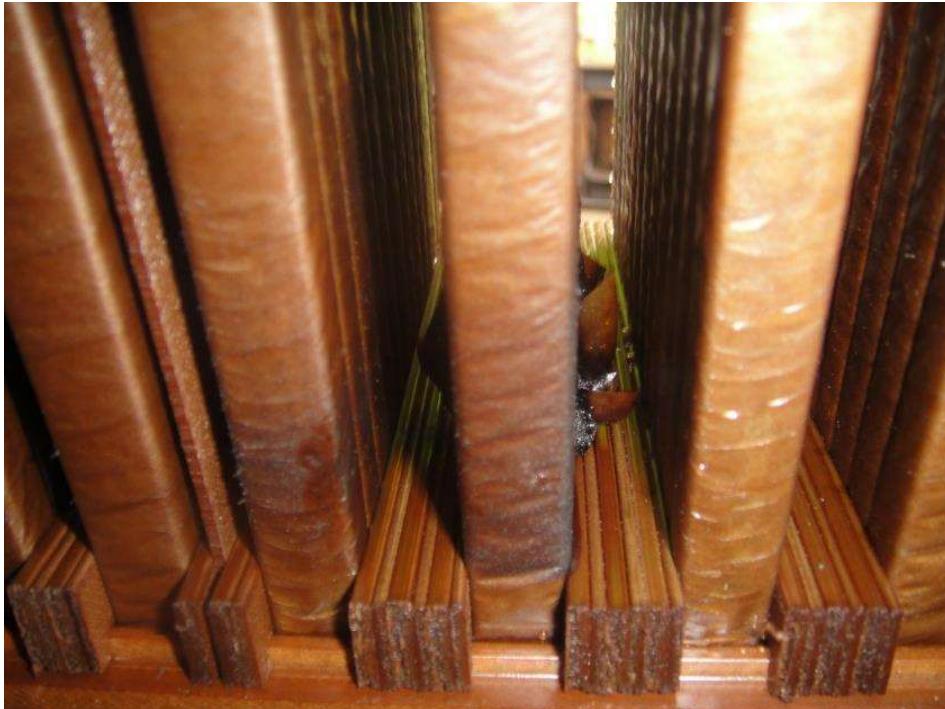
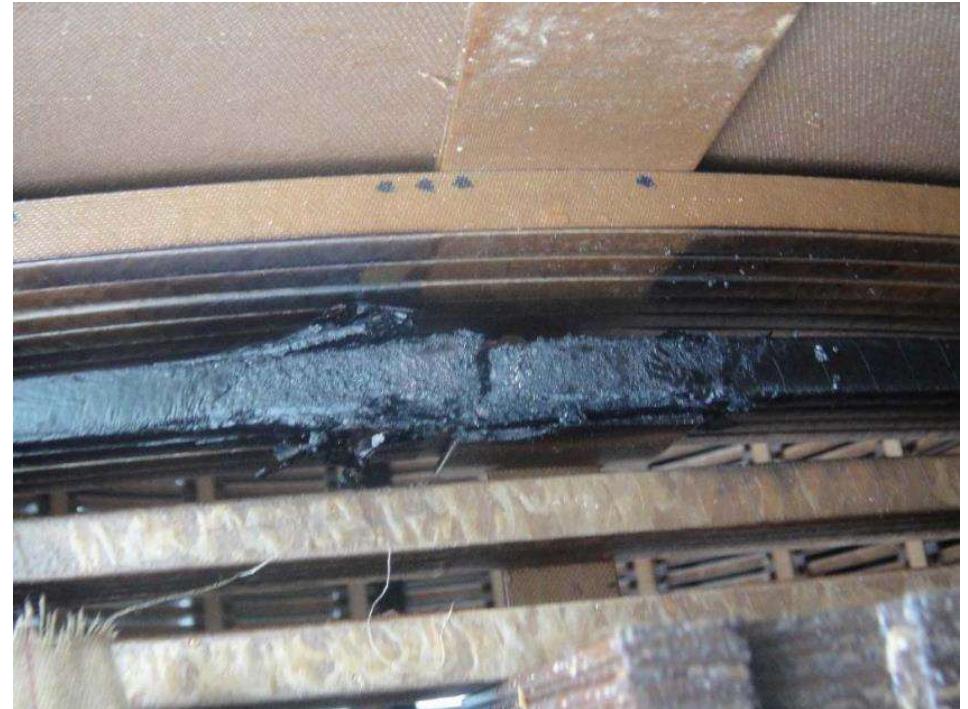
发现产气的根本原因是从 C 相公共绕组顶部开始的第 73 个圆盘中的导体被腐蚀。这还没有发展成匝间短路。
